Valolaitteiden jäänkeston testaus

Väylävirasto
Trafikledsverket

Työn tavoitteena on selvittää valolaitteiden jäänkesto-ominaisuuksia ja luoda testausmenetelmä valolaitteiden jäänkeston arvioimiseksi.

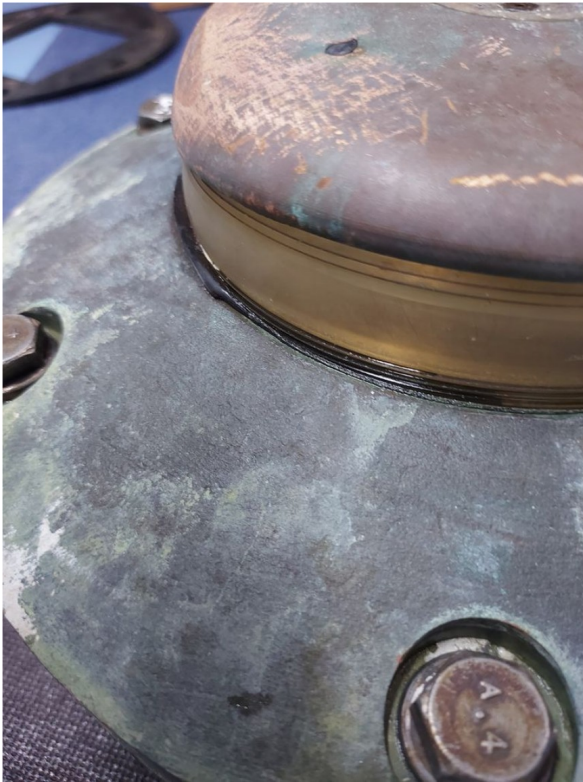
Linssin ja rungon välinen tiiviste puristuu ja työntyy ulos. Linssi pysyy ehjänä.

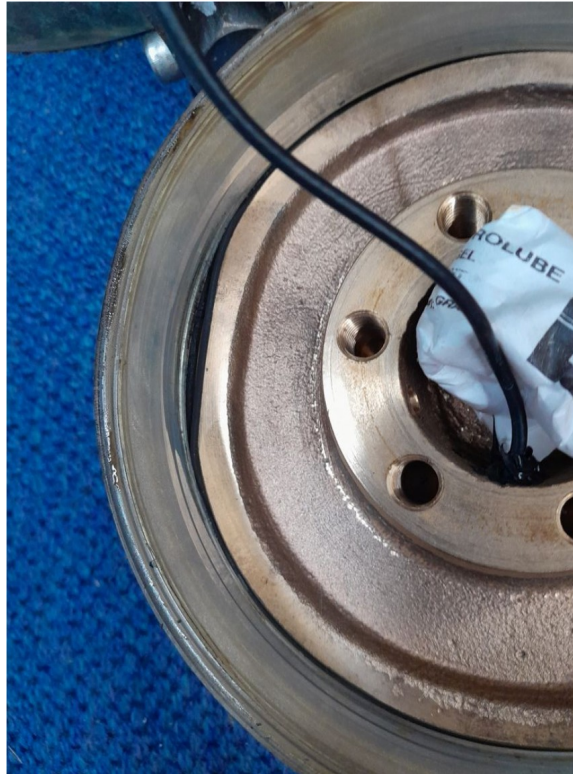
Linssin ja hatun välinen tiiviste rullautuu sisäpuolelle.

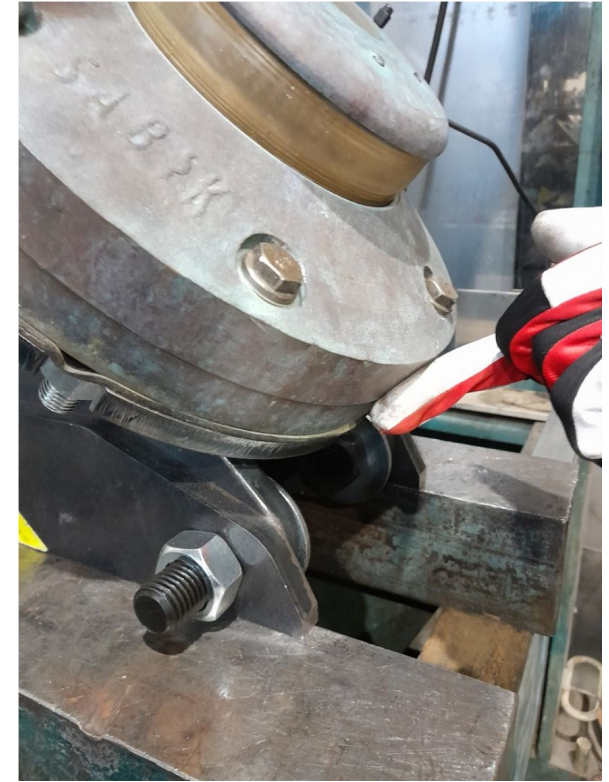
Yläosan ja kiinnitysosan väliin muodostuu havaittava pykälä. O-rengas visuaalisesti muuttumaton.

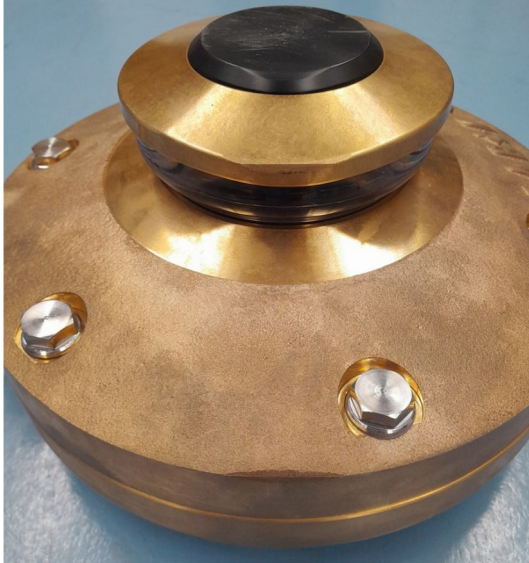
MPV2 -valolaite puristettiin 65 kN voimalla samoin kuin MPV -valolaitteet. Valolaitteen tiivisteissä ei havaittu puristuksen jälkeen muutoksia. Rungon ja kiinnistysosan väli liikkui ja syntyi havaittava pieni 1-2 mm pykälä samoin kuin MPV -valolaitteessa. Puristuskohtiin syntyi painumat, jotka voi havaita kuvasta (vasen ylhäällä).

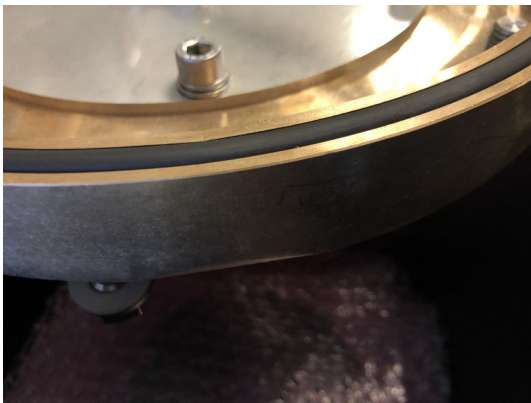
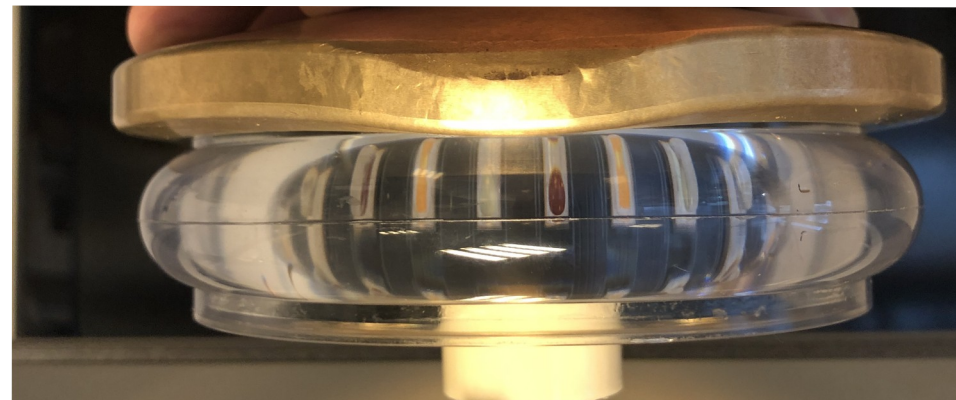
Valolaite oli tiivis ja tarkastuksessa ei havaittu vaurioita. Myöskään hatun painuma ei aiheuttanut tiivisteiden tai tiivistepintojen vaurioita.

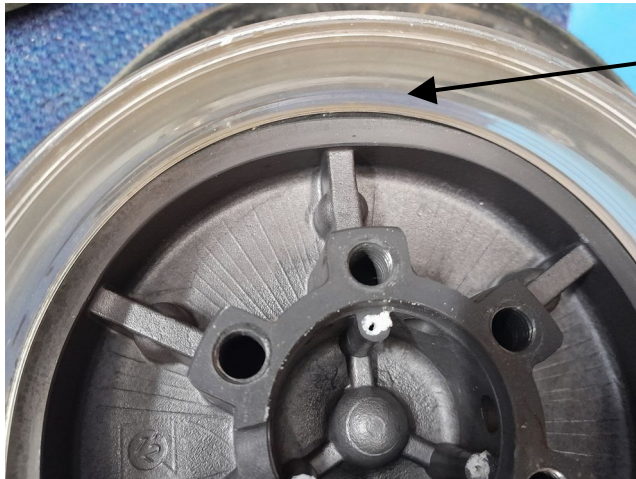
Linssin ja hatun välinen kumitiiviste on pullistunut.

Kuorma 3,5 tn.

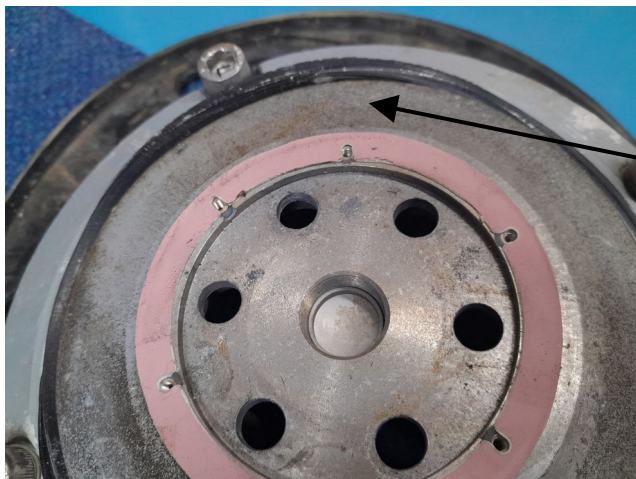
Linssin ja rungon välinen kumitiiviste. Kuorma 3,5 tn.

Linssin irrottaminen löysti kumitiivistettä entisestään.

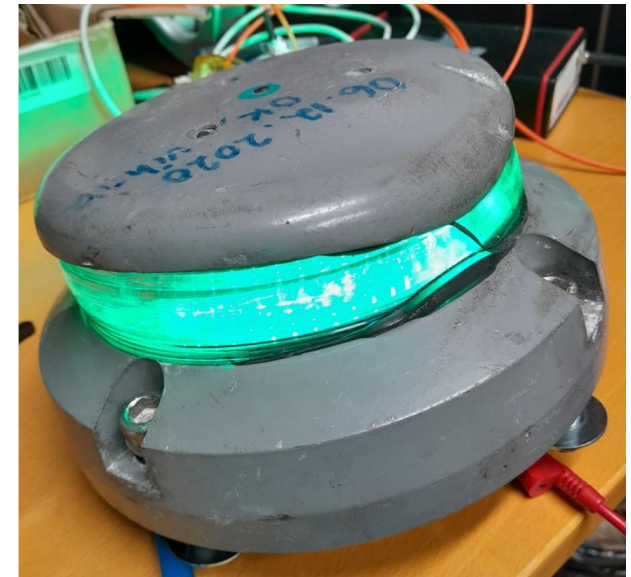
Esitestauksessa käytettiin lopulta yli 10 tn kuormaa. Kuorman tarkkaa suuruutta ei mitattu.

Linssimateriaali on sitkeää huoneenlämmössä, ja puristuksessa syntyy vain 1 halkeama. Valolaite toimii. Tiiviste kuroutuu ulos erityisesti rungon ja linssin liitoksesta.

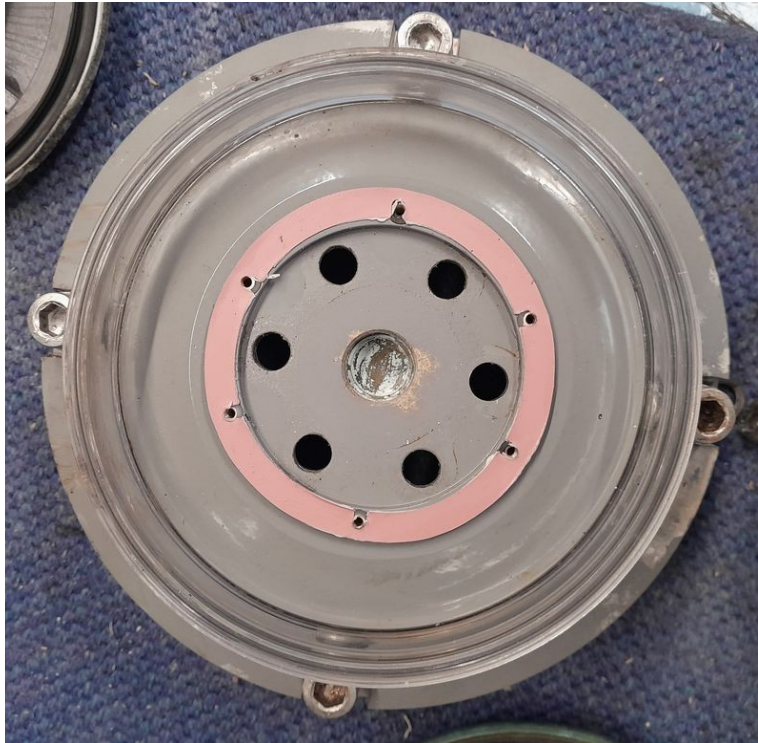
Hatun ja linssin välinen sauma 1,4 tn puristuksen jälkeen. Puristuksessa syntynyt muutos hatuun on samankaltainen kuin aidossa rasituksessa

Testauksessa
syntynyt hatun
taipuma

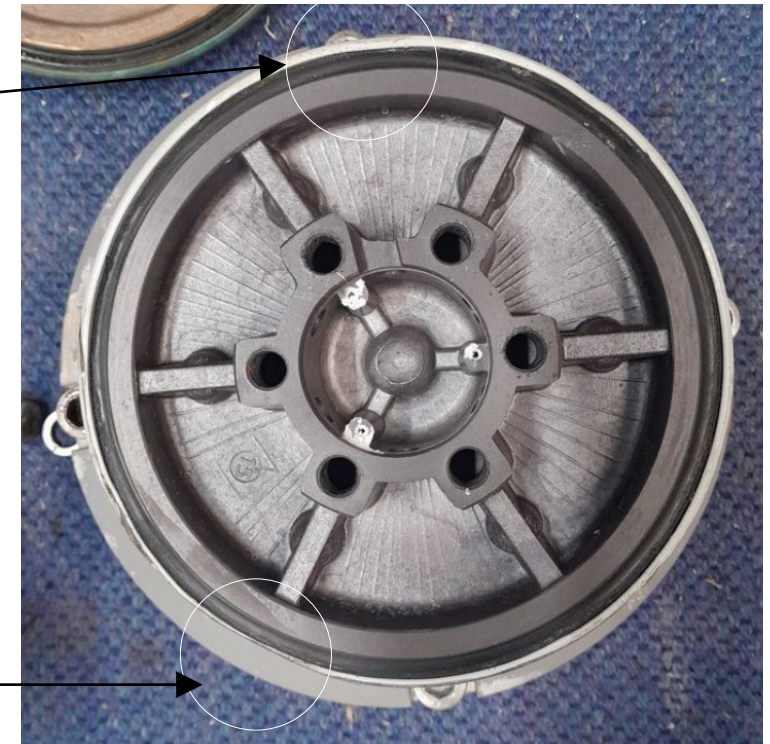
Käytössä
syntynyt hatun
taipuma
