## Taloteknisten komponenttien olosuhdetestaus

Vesi-Rauta Oy  
Orikedonkatu 34  
Turku

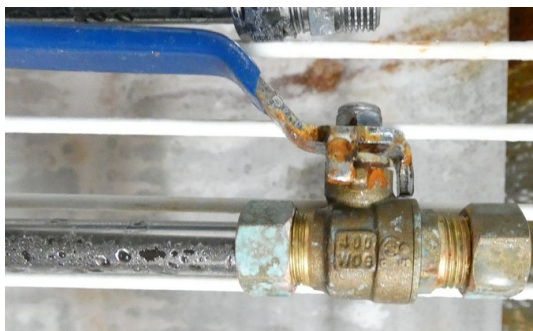
Näytteet tarkastettiin 24 tunnin välein. Ensimmäiset korroosion merkit havaittiin sarjan B näytteessä ensimmäisen testisyklin puolivälissä (24h) heti ensimmäisen suolasumujakson jälkeen. Venttiilin kahvassa havaitaan alkava ruoste (kuva 7).

**Kuva 7.** Korroosio B-sarjan näytteen kahvassa 24 testitunnin jälkeen.

Vastaavassa sarjan C näytteen kahvassa havaittiin samanlaiset korroosion merkit 2. kokonaisen syklin jälkeen (4 vrk / 96h) ja A-sarjan vastaavan näytteen kahvassa korroosio havaittiin 3. testisyklin jälkeen (6 vrk / 144h). Muissa testauksessa olleissa A-, B- ja C-sarjan näytteissä ei havaittu korroosion merkkejä kuparissa näkyvän tavanomaisen hapettumisen lisäksi.

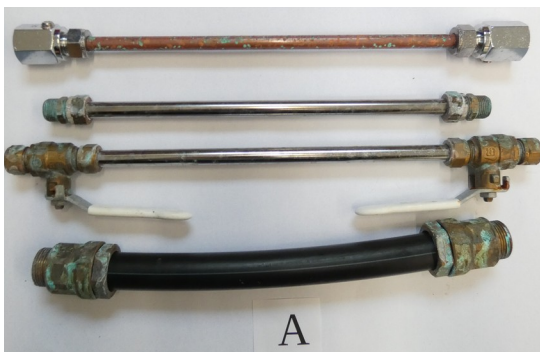
Suolasumutuksen jälkeen näytteet valokuvattiin, pestiin lämpimällä juoksevalla vedellä kertyneen suolan poistamiseksi ja lopuksi kuivattiin. Tämän jälkeen näytteet valokuvattiin uudelleen (kuvat 8-10). Venttiilit suljettiin ja avattiin niiden mekaanisen toiminnan varmistamiseksi; suolasumutestauksen jälkeen venttiilit toimivat moitteetta.

**Kuva 8.** Näytesarjan A näytteet suolasumuaaltistuksen ja pesun jälkeen

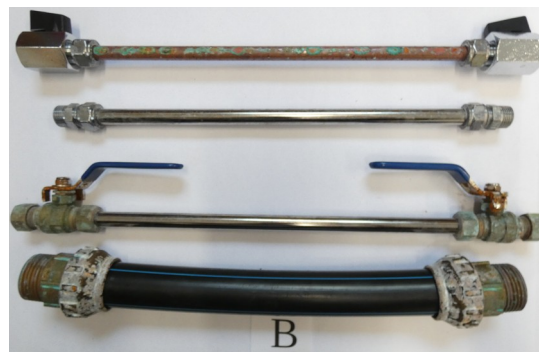
**Kuva 9.** Näytesarjan B näytteet suolasumuaaltistuksen ja pesun jälkeen

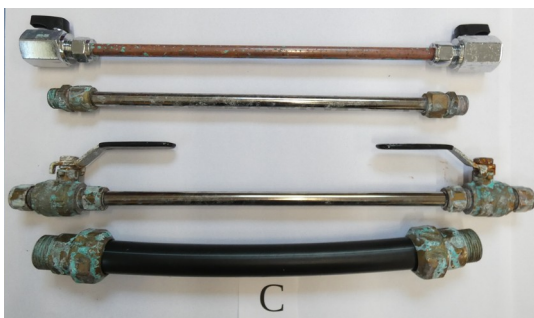
**Kuva 10.** Näytesarjan C näytteet suolasumuaaltistuksen ja pesun jälkeen

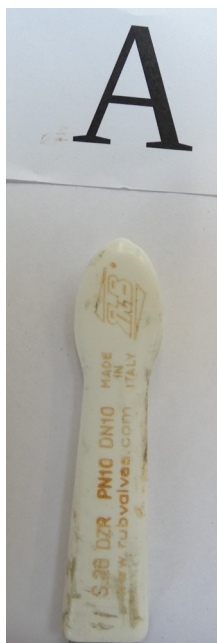
Palloventtiilien kahvoissa havaitut muutokset nähdään kuvissa 13 - 15. A sarjan kahvan teksti on haalistunut mutta vielä luettava. Sarjan B sininen väri on selkeästi muuttunut, tekstit ovat hyvin luettavissa. Lisäksi sarjan B kahva muuttui tahmeaksi ja siitä lähti pistävä hajua. Sarjan C näytteissä ei havaittu muutoksia.

**Kuva 13.** Tekstin haalistuminen

*A-sarjan palloventtiilin kahvan uv-kesto on riittävä, B-sarjan vastaavan osan uv-kesto on heikko. Sarjan C vastaavan osan uv-kesto on erittäin hyvä.*

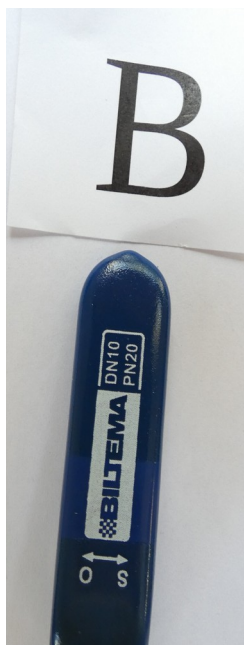
**Kuva 14.** Syntynyt värieron

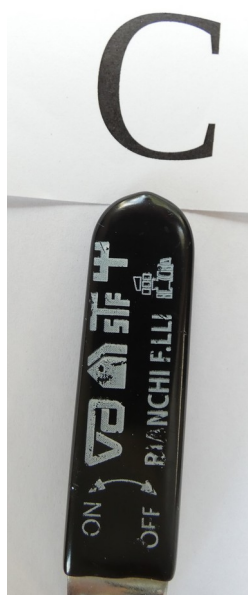
**Kuva 15.** Ei havaittavia muutoksia
