**Toiminnallinen testaus**

ref.no: OkariaTakomo__ta021013HS.pdf

Holvi- ja siltavälike, Tuotenumero 1705

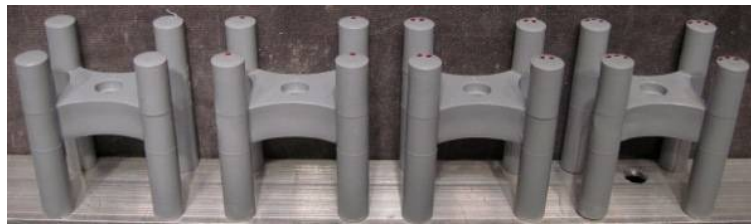
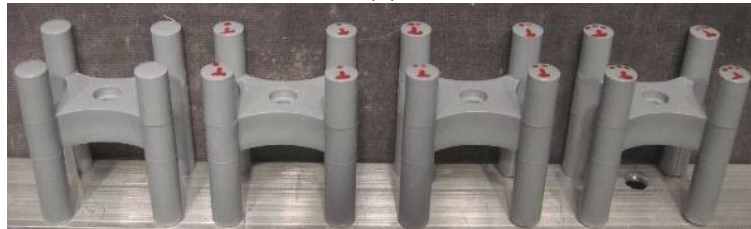
Lämpö- ja UV-altistuksen jälkeen näytteitä tarkasteltiin visuaalisesti. Pelkkä lämpöaltistus ei aiheuttanut näkyviä muutoksia näytteiden ulkonäköön. Harmaiden siltavälikkeiden pinta muuttui UV-altistuksen kuluessa hiukan epätasaisemmaksi ja sen kiilto heikkeni. Kuviossa 6 on esitetty valokuvia näytteistä altistusten jälkeen.

Kuvio 6. Harmaa holvi- ja siltavälike kuvattuna (a) UV-altistuksen ja (b) lämpöaltistuksen (T) jälkeen. Altistusaika on merkitty kuviin.

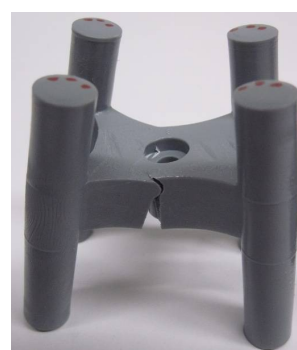
Kuvio 7. (a) Mekaanisessa testauksessa käytetty puristuslaitteisto. (b) Ylhäältäpäin kohdistetun puristusvoiman aikaansaama murtuma siltavälikkeessä.

Tuloksista havaitaan, että harmaan siltavälikkeen puristuslujuus heikkenee heti 170 h altistuksen jälkeen n. 15 % ja pysyy samalla tasolla 500 h asti. Yhdistetyn UV- ja lämpöaltistuksen sekä pelkän lämpöaltistuksen aiheuttama vaikutus on samanlainen. Tästä voidaan päätellä, että harmaan siltavälikkeen mekaanisten ominaisuuksien muutos on lämpöaltistuksen aiheuttama.

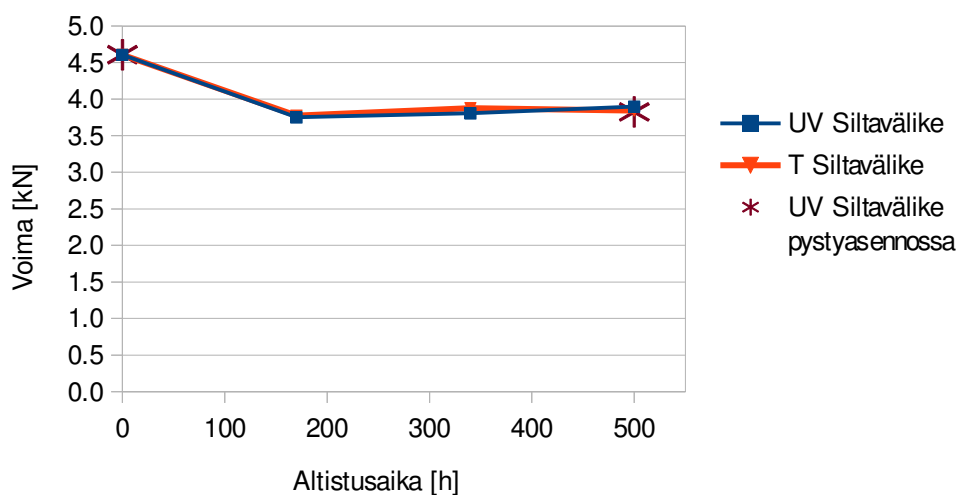
Kuvio 8. Mekaanisen testauksen tulokset. Kappaleen murtumiseen vaadittava voima altistusajan funktiona. Merkintä UV tarkoittaa yhdistettyä UV-säteily ja lämpöaltistusta ja T pelkkää lämpöaltistusta.

Auringon UV-säteilyllä ei ole vaikutusta siltavälikkeen mekaanisiin ominaisuuksiin mutta jo lyhytkin altistuminen auringon säteilyn aiheuttamalle lämpenemiselle aiheuttaa puristuslujuuden heikkenemisen 15 %:lla.
