Valolaitteiden jäänkeston testaus

Väylävirasto
Trafikledsverket

Työn tavoitteena on selvittää valolaitteiden jäänkesto-ominaisuuksia ja luoda testausmenetelmä valolaitteiden jäänkeston arvioimiseksi.

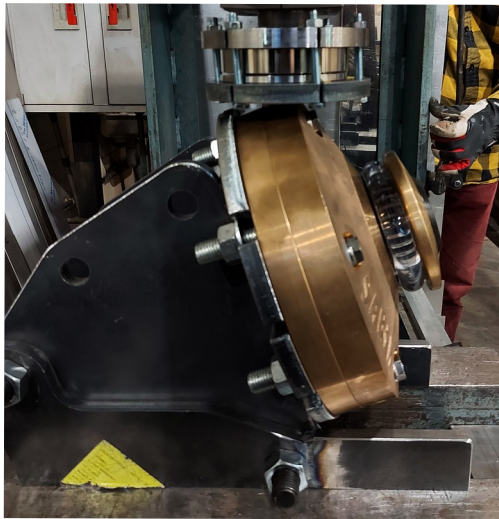
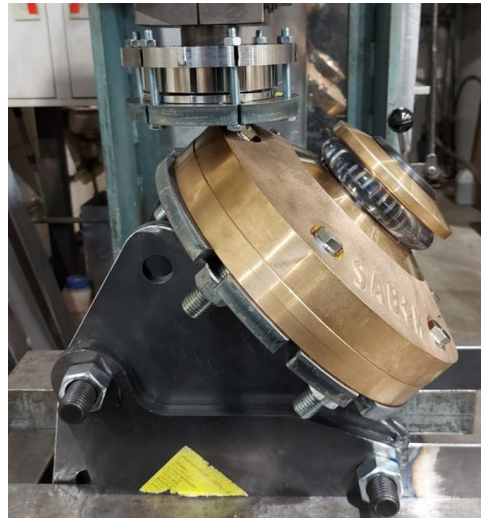
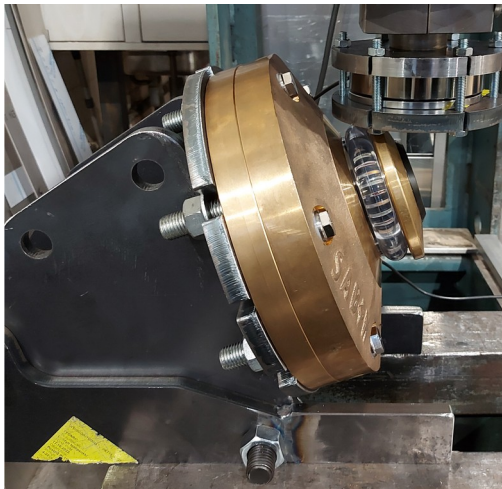
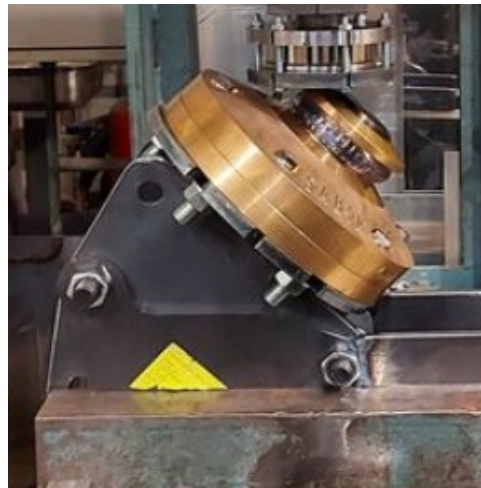
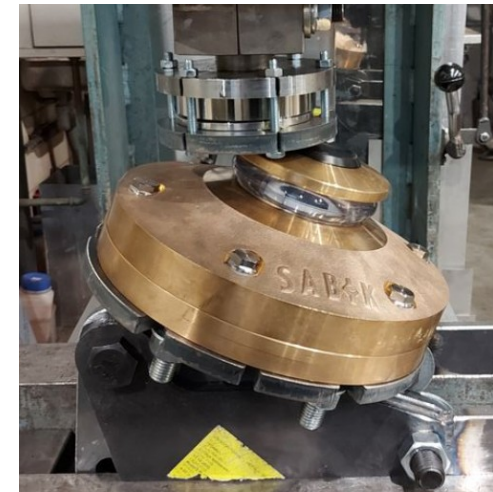
Kaltevuuskulmilla 70° ja 45° puristus tehtiin sekä valolaitteen runkoon että hattuun. 20° kulmalla kuorma kohdistettiin vain hattuun. Alla olevassa kuvasarjassa puristus tehdään 6,6 tn kuormalla ja kyseessä on uusi valolaitte.

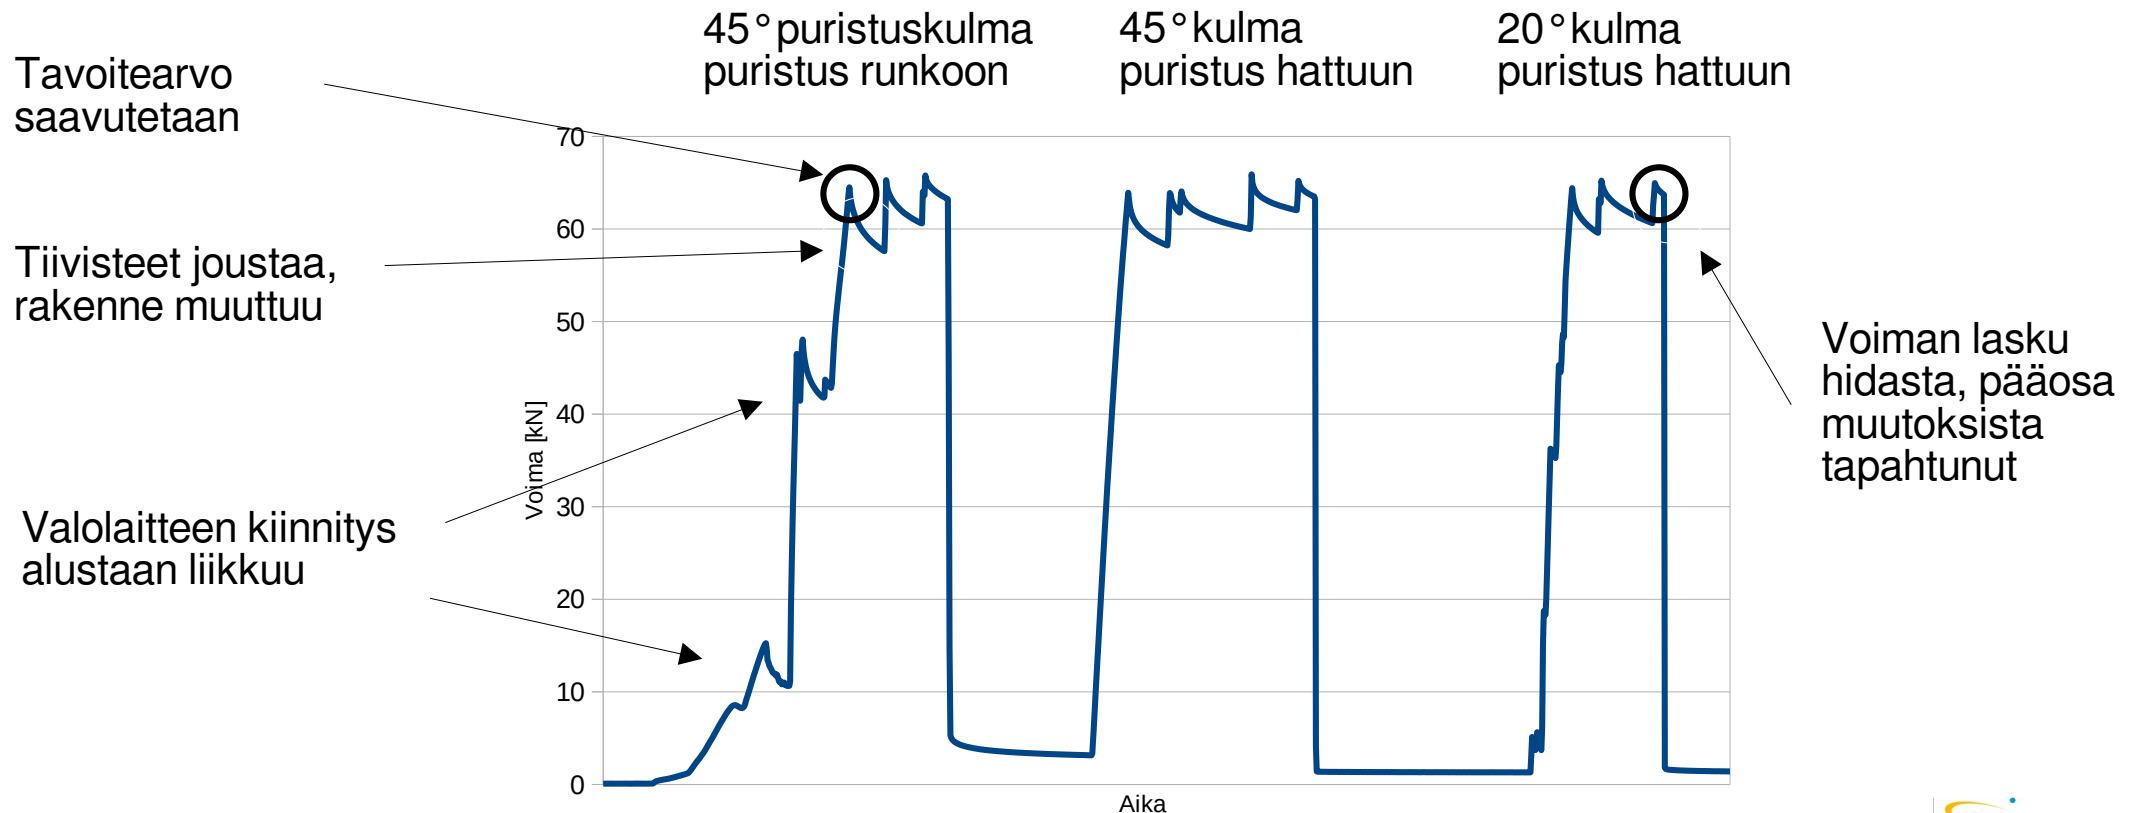
Puristusvoima kohdistettiin valolaitteeseen ja voimaa kasvatettiin hitaasti 10 – 20 sekunnin aikana kulloisenkiin tavoitearvoon asti. Kyseessä ei siis ollut isku. Tämän jälkeen puristus pysäytettiin jolloin voima laskee hitaasti tiivisteiden joustavuuden, rakenteen muutosten ja mahdollisten kiinnityksen periksiantamisen seurauksena. Voima nostettiin tämän jälkeen uudelleen tavoitearvoon vielä 2-3 kertaa. Tyypillisesti kolmannella puristuskerralla voiman lasku oli hitaampaa ja vähäisempää kuin ensimmäisellä kerralla. Tämä indikoi, että muutokset olivat pääosin jo tapahtuneet.

Puristuksen aikaansaamaa siirtymää ei mitattu systemaattisesti. Esitestauksessa siirtymää mitattiin heittokellolla ja siirtymä oli 1–2,5 mm välillä.

Alla esimerkki puristusvoiman käyttäytymisestä testauksen aikana.

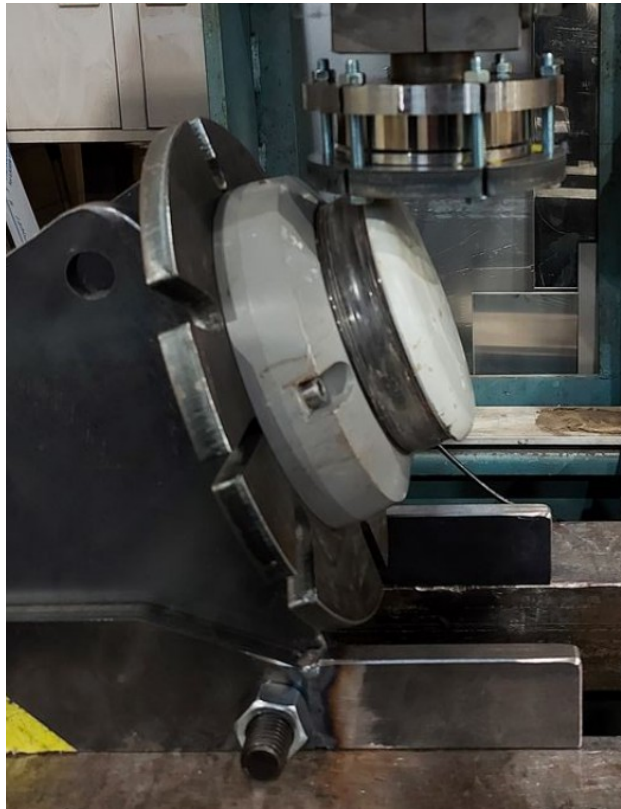
Puristuskulma 70°

Valolaitteita testattiin kahdella eri kuormalla 1,4 tn, 3,5 tn. Kaikilla puristuskulmilla 20° , 45° ja 70° puristukset tehtiin valolaitteen hattuun. Valolaitteen runkoon kohdistuvat voimat rasittavat pääosin vain valolaitteen poijukiinnityksen ruuveja.

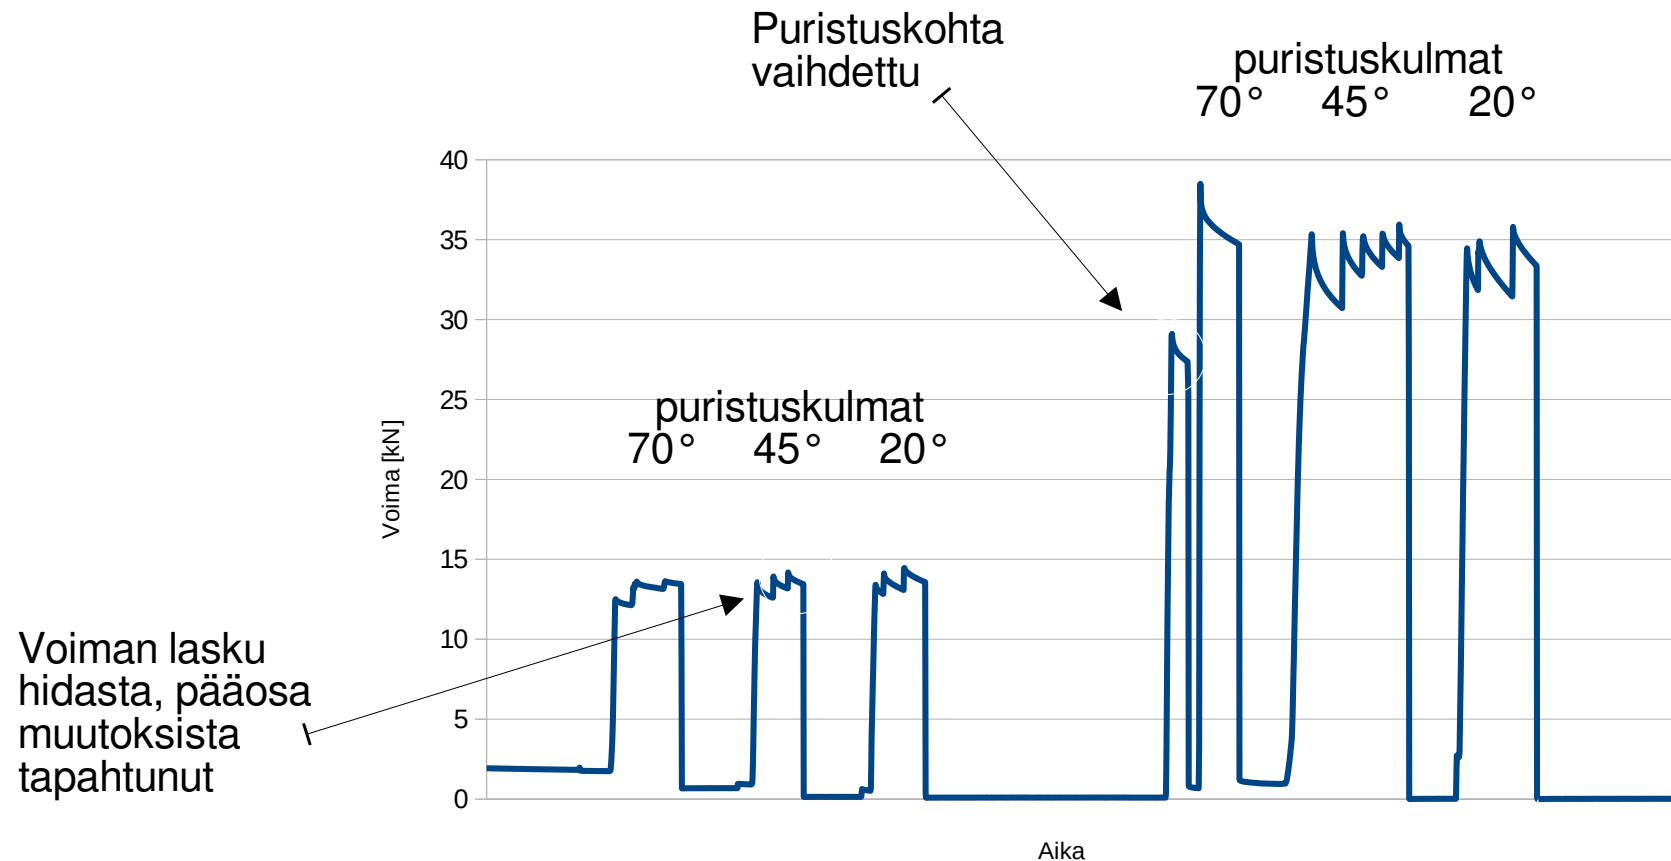
Puristusvoima kohdistettiin valolaitteen hattuun ja voimaa kasvatettiin hitaasti 10 – 20 sekunnin aikana kulloiseenkin tavoitearvoon asti. Kyseessä ei siis ollut isku. Tämän jälkeen puristus pysäytettiin jolloin voima laskee hitaasti tiivisteiden joustavuuden, rakenteen muutosten ja mahdollisten kiinnityksen periksiantamisen seurauksena. Voima nostettiin tämän jälkeen uudelleen tavoitearvoon vielä 2-3 kertaa. Tyypillisesti kolmannella puristuskerralla voiman lasku oli hitaampaa ja pienempää kuin ensimmäisellä kerralla. Tämä indikoi, että muutokset olivat pääosin jo tapahtuneet.

Puristus kohdistui kaikilla puristuskulmilla, 20° , 45° ja 70° , vain hattuun. Alla kuvaaja puristusvoiman käyttäytymisestä testauksen aikana.
