**Toiminnallinen testaus**

ref.no: OkariaTakomo__ta021013HS.pdf

Holvi- ja siltavälike, Tuotenumero 1705

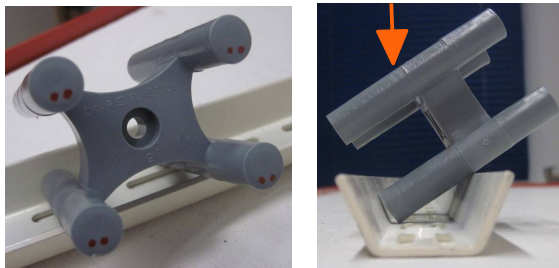
Merkinnät tehtiin siltavälikkeisiin jokaisen tukipilarin molempiin päihin, ks. Kuvio 5(a). Näin pyrittiin varmistamaan että mekaanisessa testauksessa mahdollisesti irtoavien osien alkuperä tunnistetaan. Näytteet asetettiin testauslaitteeseen kuvion 5(b) osoittamalla tavalla vinottain näytealustalle. Yksi erä (5 kpl) siltavälikkeitä asetettiin vertailunäytteeksi myös suoraan pystyasentoon, jotta nähdään onko asennolla vaikutusta. UV-säteilyn tulosuunta oli ylhäältä alaspäin.

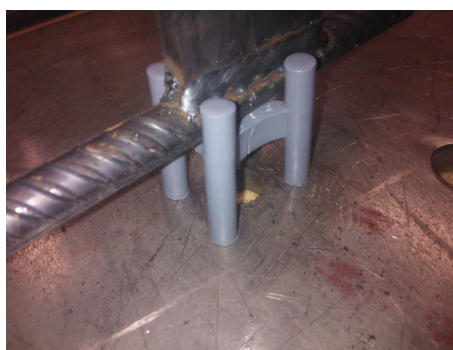
Kuvio 7. (a) Mekaanisessa testauksessa käytetty puristuslaitteisto. (b) Ylhäältäpäin kohdistetun puristusvoiman aikaansaama murtuma siltavälikkeessä.

Mekaaninen testaus suoritettiin 0 h (ei altistusta), 170 h, 340 h ja 500 h altistuksen jälkeen. Mekaaniset testit tehtiin huoneenlämpötilassa. Näytekappaleita puristettiin Kuvion 7(a) mukaisella laitteistolla ja rekisteröitiin puristusvoima, joka sai aikaan kappaleiden murtumisen. Puristava sauva oli harjaterästä ja sen halkaisija oli 16 mm. Murtumisella tarkoitetaan Kuviossa 7 (b) nähtäviä ilmiöitä. Harmaat siltavälikkeet lohkesivat keskeltä. Kussakin puristuskokeessa oli aina 5 kpl samanlaisia näytteitä ja tuloksena on ilmoitettu näiden keskiarvo. Tulokset on esitetty Taulukossa 1 ja Kuviossa 8.

Tuloksista havaitaan, että harmaan siltavälikkeen puristuslujuus heikkenee heti 170 h altistuksen jälkeen n. 15 % ja pysyy samalla tasolla 500 h asti. Yhdistetyn UV- ja lämpöaltistuksen sekä pelkän lämpöaltistuksen aiheuttama vaikutus on samanlainen. Tästä voidaan päätellä, että harmaan siltavälikkeen mekaanisten ominaisuuksien muutos on lämpöaltistuksen aiheuttama.
